# MODIFICACIÓN PUNTUAL 2/2014 DE LAS NUM DE VILLACASTÍN

Nº PLANO TOTAL\_06  
 Nº PLANO PARCIAL  
 MODIFICACIÓN PUNTUAL 2/2014 DE LAS NORMAS URBANÍSTICAS  
 MUNICIPALES DE VILLACASTÍN  
 ÁMBITO DE ACTUACIÓN  
 PROMOTOR:  
 FELIPE ANDRÉS ÁLVAREZ ÁLVAREZ

PLANO MODIFICADO DE ORDENACIÓN 04 CATALOGO NUM DE VILLACASTÍN  
PROMOTOR: FELIPE ANDRÉS ÁLVAREZ ÁLVAREZ

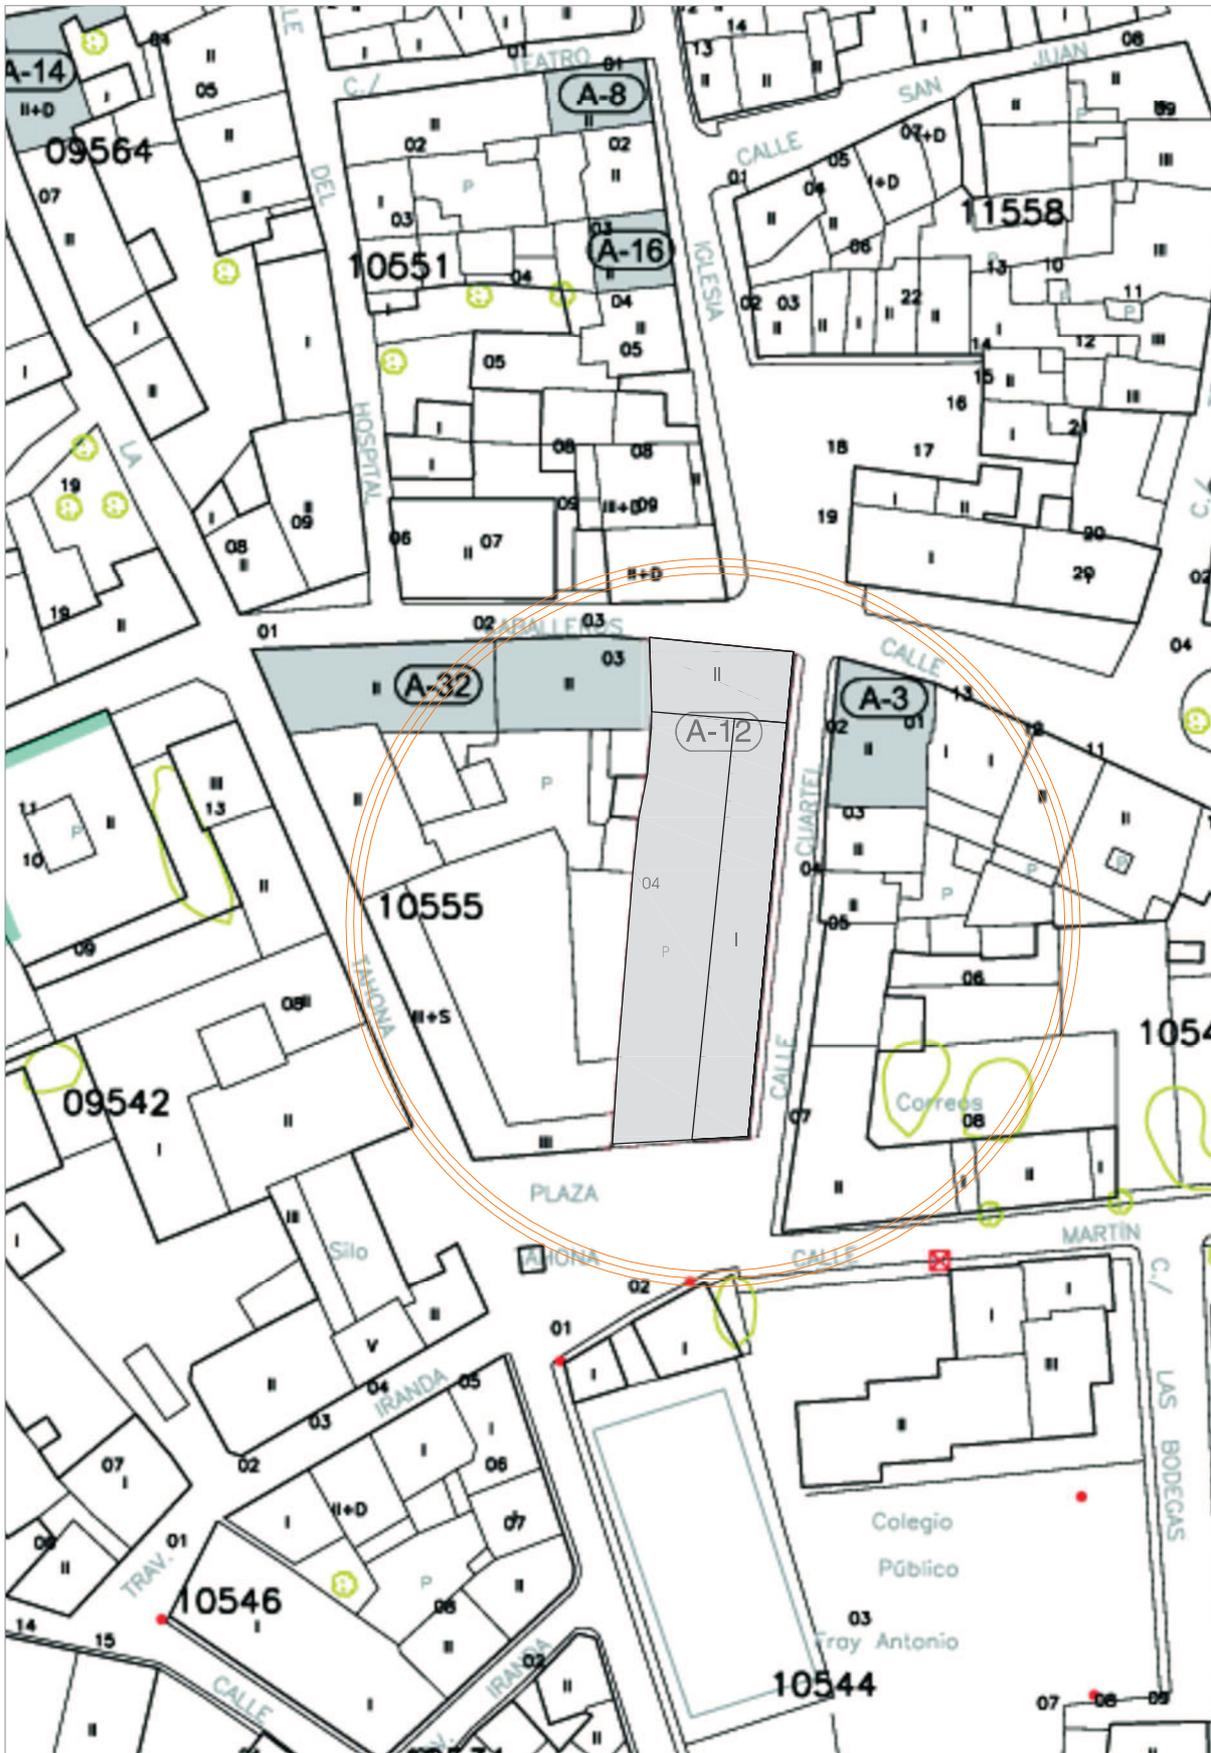
PLANO  
 ORDENACION: CATALOGO

**PROTECCION DE PARCELAS, EDIFICIOS Y OTROS ELEMENTOS CONSTRUIDOS**

Nº PARCELA PROTEGIDA (Ordenanza Protección Estructural)

Nº EDIFICIO O ELEMENTO PROTEGIDO

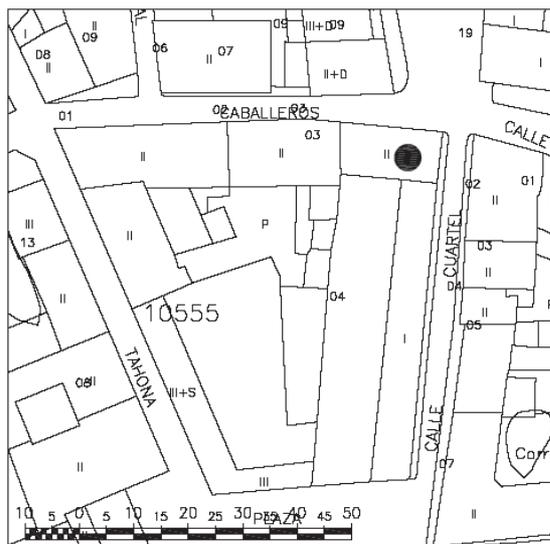
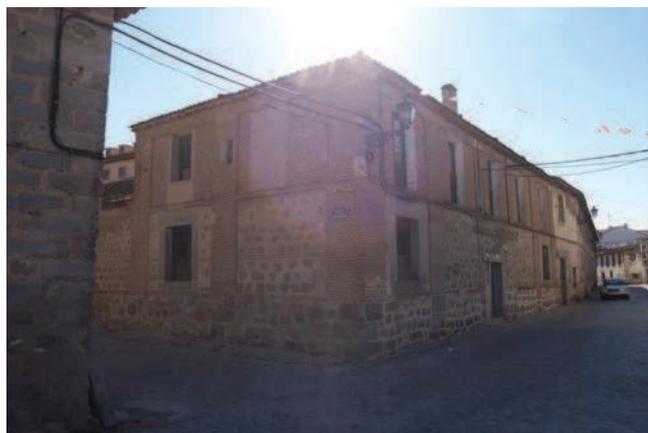
FICHA Nº **A-12**

Arquitectura Industrial S. XVIII.

Esquileo: Casa noble

Edificio de planta rectangular; Planta Baja con paramentos de fábrica de mampostería burda a base de piedra de granito recogidos con argamasa de cal y arena y paramentos de muro toledano de ladrillo de tejar recogido con mortero de cal y arena en esquina y encuadres de las ventanas, a su vez enmarcadas con sillares de granito. Planta Primera en fábrica de ladrillo de tejar recogido con mortero de cal y arena. Cubierta de teja árabe a canal y cobija.

Resto de edificación de una planta en fábrica de mampostería de granito y argamasa de cal y arena. Podía ser el Rancho o Sala de Esquileo, o cualquier otra dependencia.

En cualquier intervención se evitará desvirtuar los elementos genuinos y se seguirán técnicas mayoritariamente aceptadas en recuperación de elementos arquitectónicos y arqueológicos. Protección Parcial, configuración y composición de huecos de Fachada.

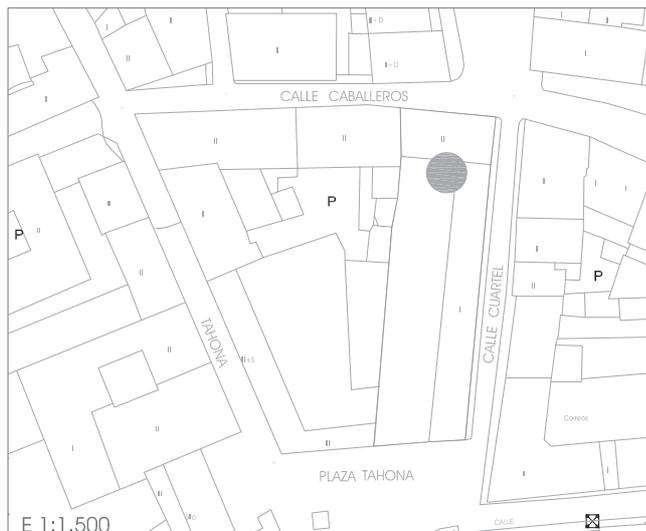
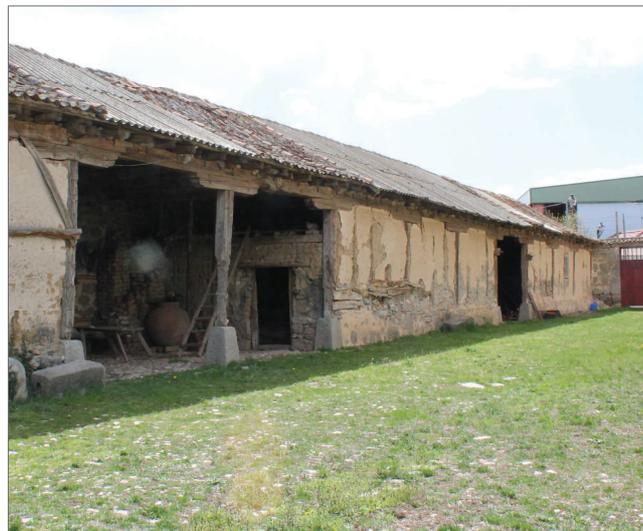
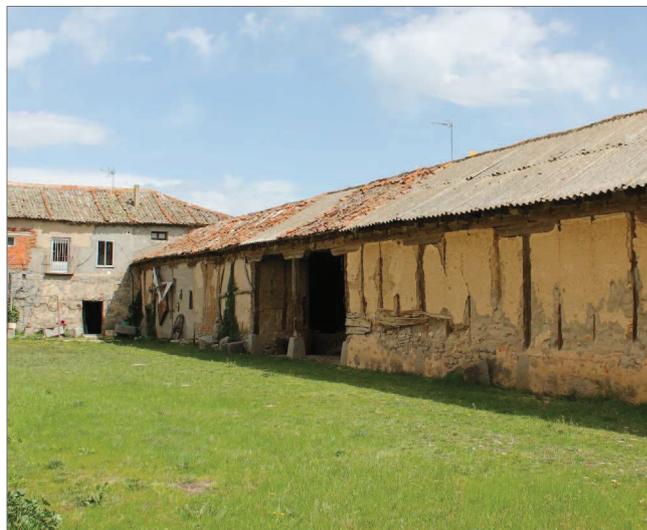
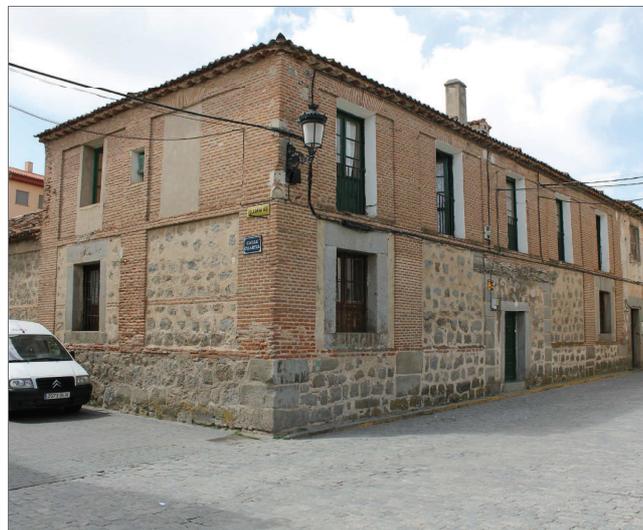
FICHA N° **A-12**

Arquitectura Industrial S. XVIII.

Esquilero: Casa noble, cuadras (rancho) y patio (encerradero)

Edificio de planta rectangular; Planta Baja con paramentos de fábrica de mampostería burda a base de piedra de granito recogidos con argamasa de cal y arena y paramentos de muro toledano de ladrillo de tejar recogido con mortero de cal y arena en esquina y encuadros de las ventanas, a su vez enmarcadas con sillares de granito. Planta Primera en fábrica de ladrillo de tejar recogido con mortero de cal y arena. Cubierta de teja árabe a canal y cobija.

Formado por una planta en fábrica de mampostería de granito y argamasa de cal y arena. Podía ser el Rancho o Sala de Esquileo, o cualquier otra dependencia.

En cualquier Intervención se evitará desvirtuar los elementos genuinos y se seguirán técnicas mayoritariamente aceptadas en recuperación de elementos arquitectónicos y arqueológicos. Protección Parcial, configuración y composición de huecos de Fachada.
